**COMUNE DI
BRACIGLIANO**
Provincia di Salerno

**INTERVENTI DI SISTEMAZIONE
E MITIGAZIONE DEL RISCHIO IDROGEOLOGICO
DISSESTI IN LOCALITÀ TAVOLARA**

PROGETTO RAFFORZATO DI FATTIBILITÀ TECNICO - ECONOMICA
(ai sensi del art.41 del DL 36/2023 - Allegato 1.7)
APPALTO INTEGRATO PROGETTO ESECUTIVO E LAVORI

numero	titolo	cod. elaborato
20	SINTESI NON TECNICA	PD-ED.20
		scala
		-

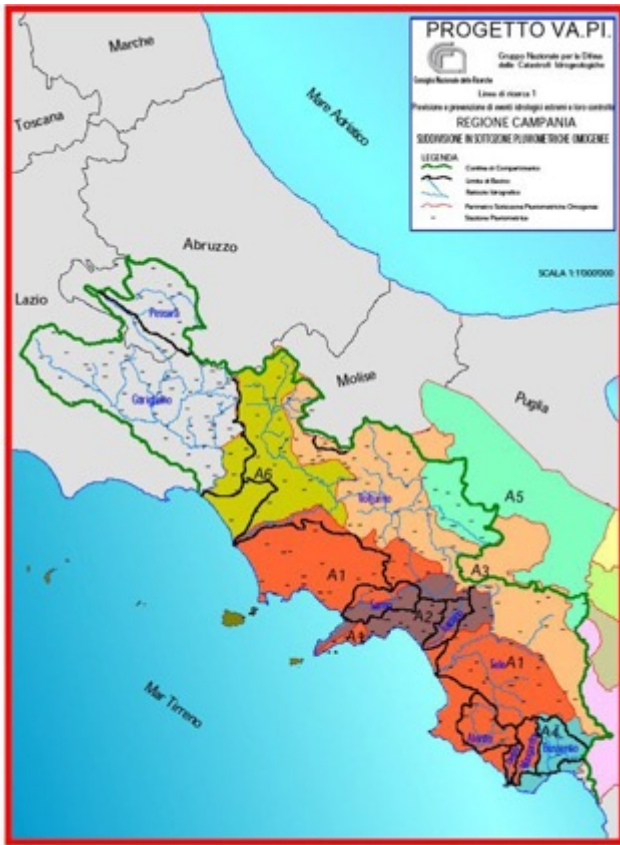
I parametri climatici della zone in cui si inserisce l'area di intervento sono riportati nella tabella seguente.

Area omogenea	n. stazioni	m(l) (mm/ora)	d _e (ore)	C	D*10 ⁵	σ ²
1	14	77.08	0.3661	0.7995	8.6077	0.9994
2	12	83.75	0.3312	0.7031	7.7381	0.9991
3	5	116.7	0.0976	0.7360	8.7300	0.9980
4	3	78.61	0.3846	0.8100	24.874	0.9930
5	6	231.8	0.0508	0.8351	10.800	0.9993
6	4	87.87	0.2205	0.7265	8.8476	0.9969

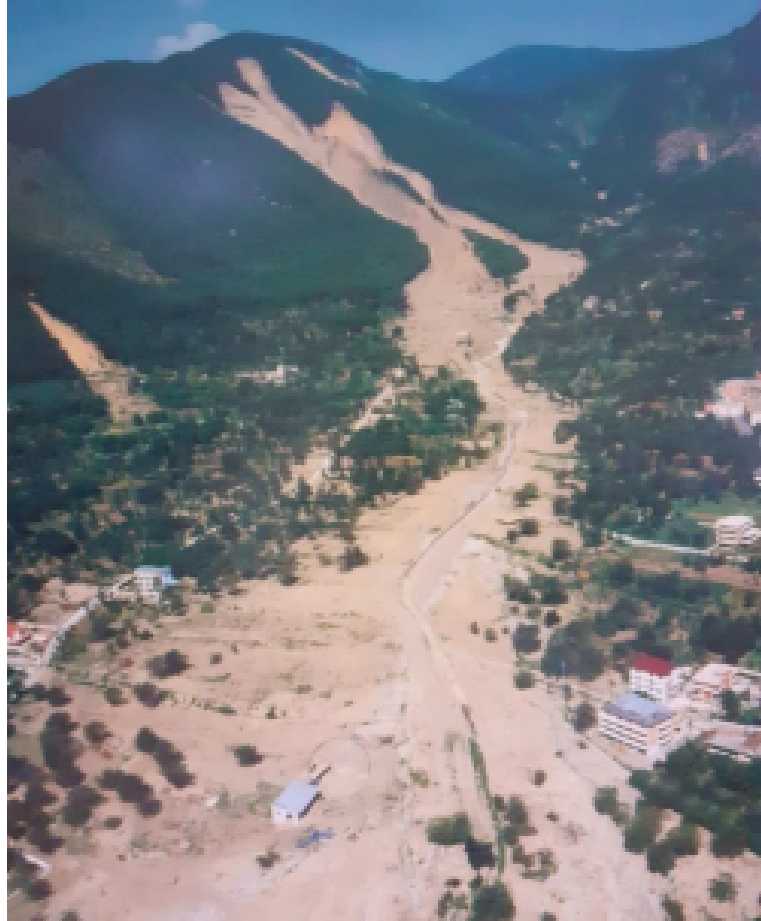
Carta Effetti delle principali colate detritico-fangose dei versanti nord-est del Monte La Foresta (Maggio 1998)

*Carta delle colate detritico-fangose mobilizzatesi nel maggio 1998 (in rosso) - Scala 1:10.000*

all'interno dell'asta fluviale del torrente Lavinaro che, parzialmente ostruito, non è riuscito a recapitare i notevoli volumi mobilizzati (secondo i Presidi Territoriali stimati in circa 250.000 mc).

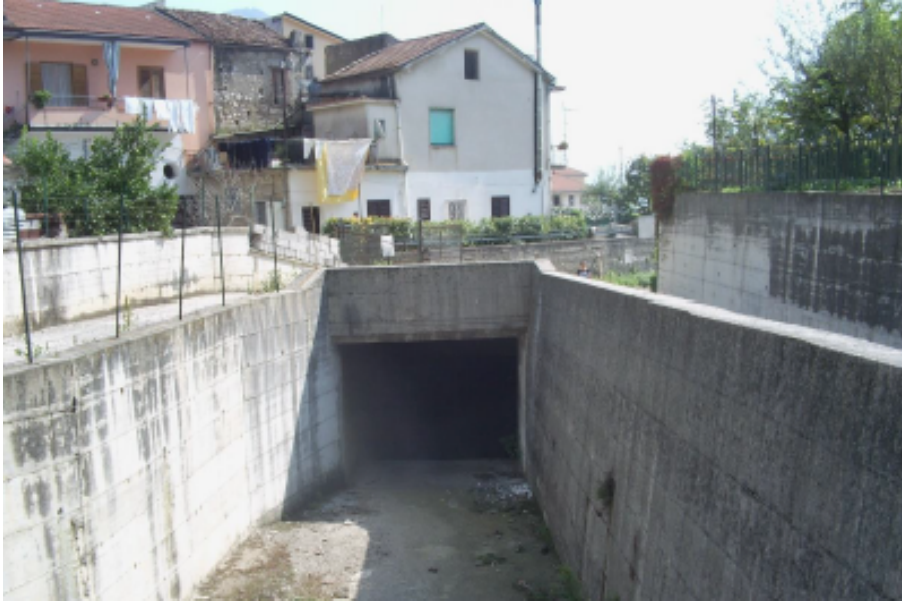
Inizio del tratto tombato del Vallone Marzio in località Santissima Annunziata

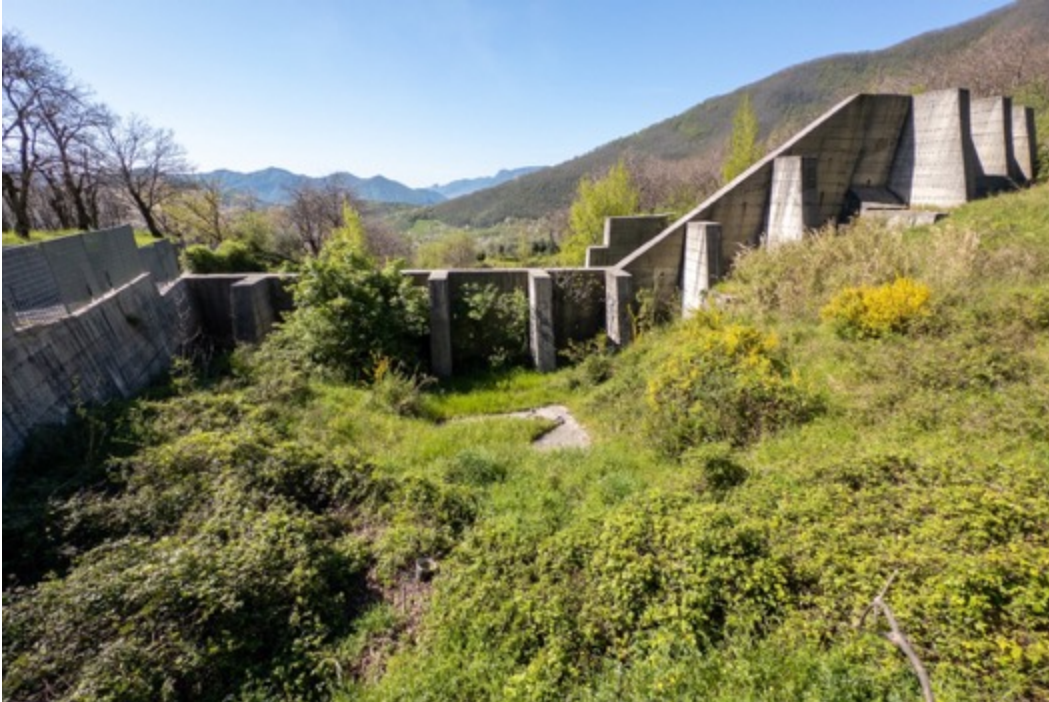
Vasche per difesa da debris flow

Più a valle, in corrispondenza di una strada poderale, sono presenti vasche in calcestruzzo per difesa da *debris flow* costruite in precedenza, in prossimità delle quali sono cresciuti tappezzanti cespuglieti di *Rubus* sp.
